**CONSORZIO STRADALE
VIA ALESSANDRO SANTINI E DIRAMAZIONI**

RELAZIONE TECNICA

SULLO SVILUPPO TRIENNALE 2018-2020 DELLA CONSORTILE

Roma, giugno 2018

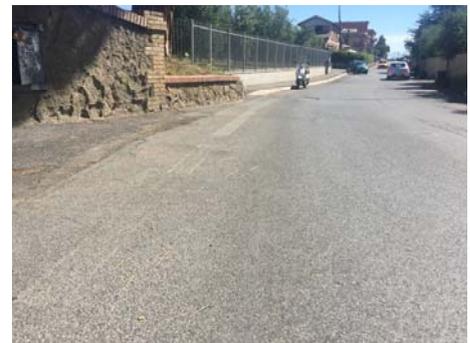
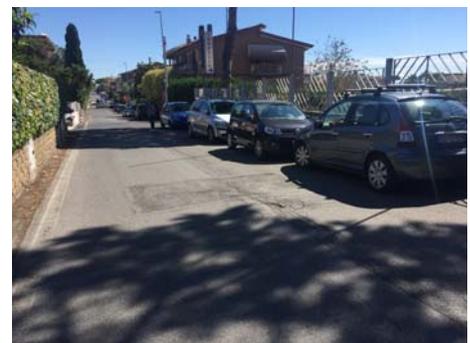
Si rilevano puntuali problematiche in corrispondenza del civ. 30 e del civ. 105 relativamente alla presenza di radici affioranti, mentre all'altezza di via G. Gianfranceschi è verificabile un abbassamento per la presenza di un cavo.

La segnaletica verticale risulta alquanto scarna e in alcuni casi poco visibile; la segnaletica orizzontale manca della mezzeria e i marginatori laterali, benchè presenti, localmente sono scarsamente visibili.

La larghezza misurata varia da un minimo di 6,30 m a un massimo di 8,20 m.

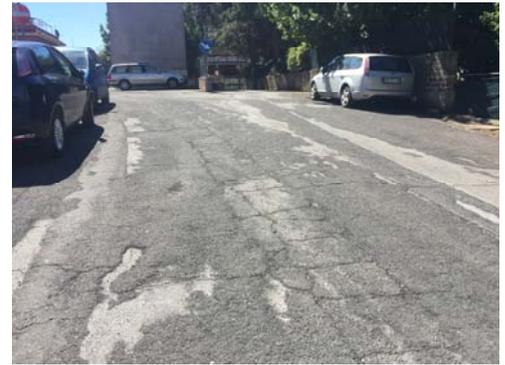
Via A. Bellincampi si presenta con un fondo inidoneo e scarsamente mantenuto, oggetto di alcune riprese ma allo stato insufficiente anche in considerazione della pendenza della consortile.

Nella parte finale verso è evidente un allargamento della consortile ripristinato in maniera non idonea.

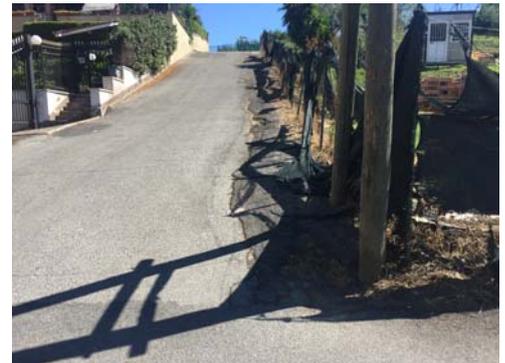
Via L. Biacchi si presenta con un fondo inidoneo e scarsamente mantenuto.

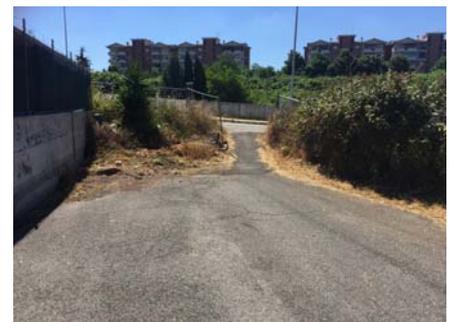
In particolare su via A. Belincampi dove la pendenza, la condizione del fondo e la segnaletica scarna e/o poco visibile lo stato attuale non permette l'uso in piena sicurezza da parte dei consorziati.

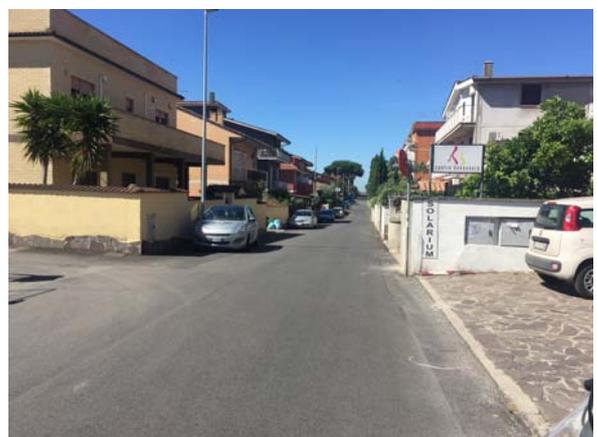
Appare subito evidente come lo stato attuale della consortile necessiti di una revisione e riordino al fine di allineare l'uso alla regolamentazione vigente. Ciò realizzerà per forza di cose una diversa utilizzazione della consortile in particolare alla presenza del parcheggio.

Attualmente la segnaletica presente non permette con esattezza di individuare dove e come il parcheggio lungo le consortile è gestito; ma appare evidente che si debba provvedere ad una regolarizzazione quanto prima.

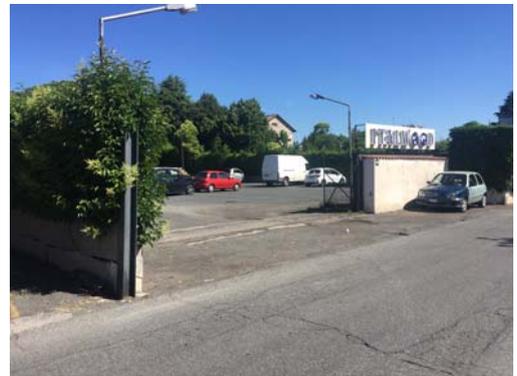
Questo potrà avvenire anche intervenendo puntualmente su quelle situazioni che ad oggi realizzano restringimenti.

Così facendo si potrà garantire la sicurezza del tracciato, si migliorerà la fruibilità dello stesso sia per le autovetture che per i pedoni.
